## **BLOQUEIO DE GELO NOS COMBIS DAEWOO**

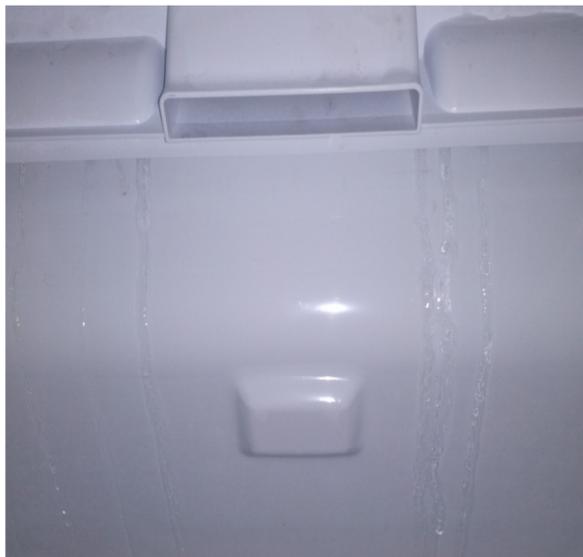
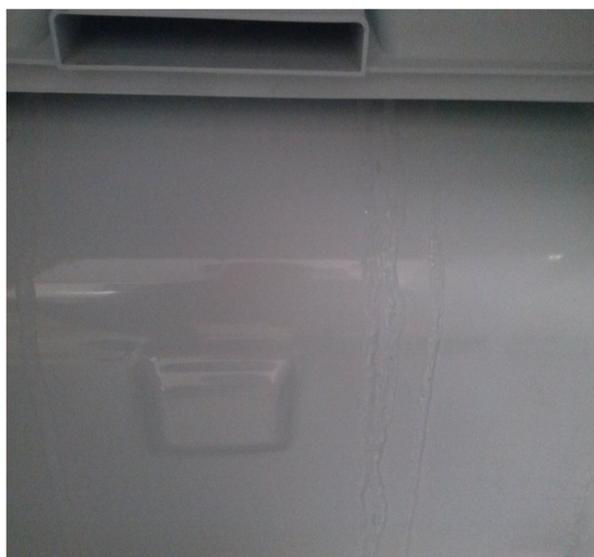
Estão a surgir vários combinados da nova gama da Daewoo em que os clientes referem que ganham gelo debaixo da ultima gaveta e as vezes aparece água no chão na zona da frente.

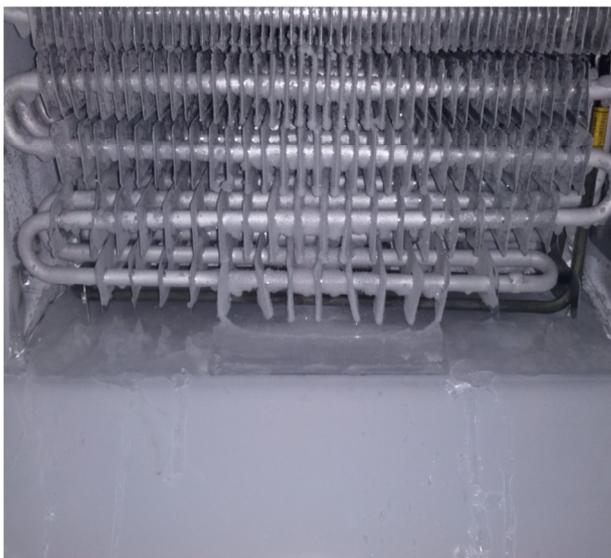
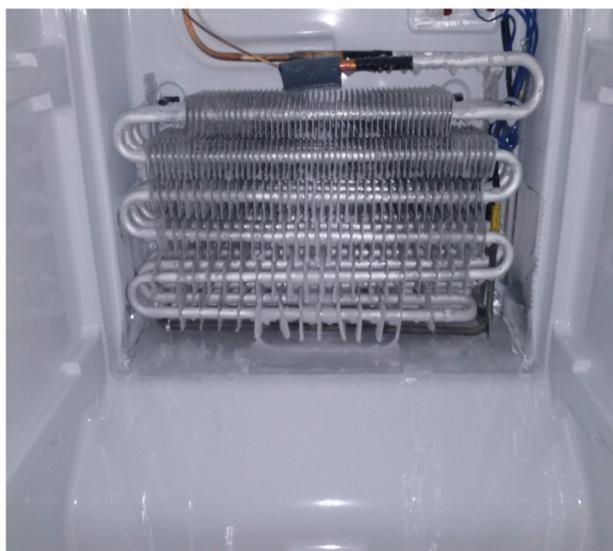
Esta avaria surge porque a água proveniente da descongelação do evaporador não é canalizada para a aparadeira junto ao compressor já que começa por congelar no orifício que está abaixo do evaporador e depois vai aumentando de dimensão.
