Despistagem de Avaria

HAEGER

TG-5640 / TG-6640

CHAMA DO FORNO NÃO SEGURA

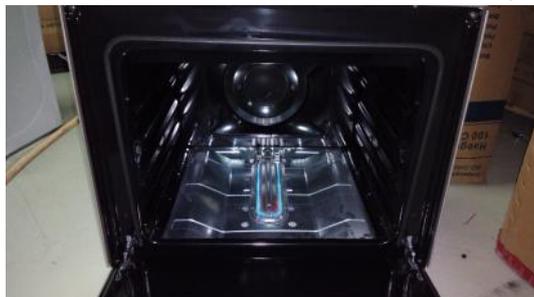
1.º Verificar se a chama fixa sem o tampo do fundo

Se a chama fixar sem o tampo, provavelmente poderá existir um problema de circulação de oxigénio quando colocado o tampo. Nestes casos proceder ao 2.º ponto

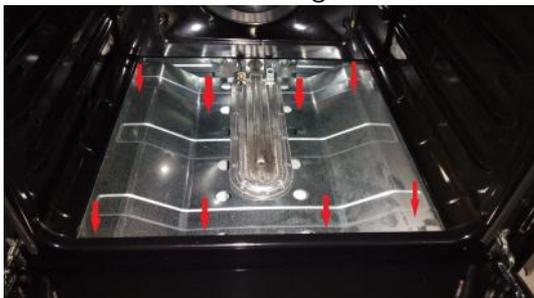
2.º Colocar a estrutura ligeiramente mais abaixo

Ao modificar a posição da estrutura, a mesma deixa de estar próxima do tampo do fundo, assim sendo haverá melhor circulação de oxigénio e a chama permanecerá acesa.

Este tipo de intervenção já foi testado pela HAEGER, inclusive também por agentes da CENATEL, ficando a reparação ficado concluída com sucesso.

Caso não resolva, proceder á reparação normal. Testar termopar, torneira, injector....
